Fastighetsuppgifter

Vänersborg Hunneberg 1:9

Hunneberg 150

Uppdragsnummer	P1974
Besiktningsdatum	2022-07-29
Besiktningföretag	OBM Besiktning Bohuslän
Besiktningförrättare	Henrik Cederstråle
Närvarande	Säljare.
Giltig till och med	2023-07-29

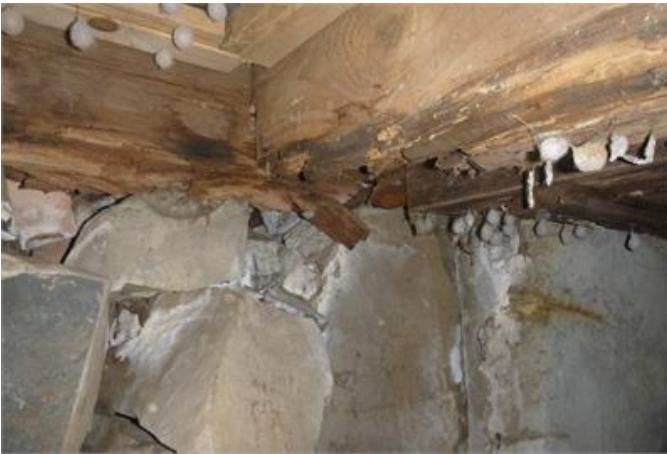
Torpargrund, rötskador i syllar och bärlinor.

Det rekommenderas att denna besiktning kompletteras med en fördjupad undersökning i samråd med en snickare. För att utreda orsaken till samt omfattningen av de fuktrelaterade skadorna/bristerna samt vad som behövs bytas ut. En sådan utredning resulterar oftast i ett åtgärdsförslag, vanligt är att installation av kryppgrundsavfuktare (adsorptionsavfuktare) rekommenderas i kombination med eventuella andra åtgärder.

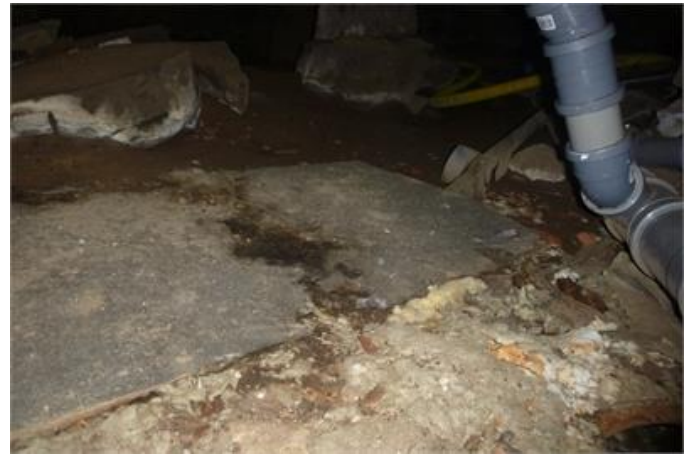
Torpargrund, rötskadat material och mikrobiell påväxt på markytan.

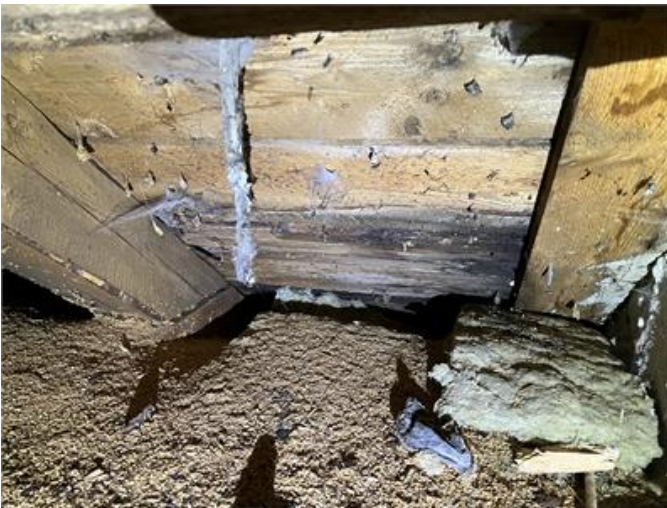
Tak			X		Rötskador förekommer på vindskivor och i underlagstaket runt murstocken. Fuktfläckar finns i sovrum2. Skorstenen är ej inklädd i plåt med väderskydd och kransplåten är otät mot takpannorna. Enstaka sprucken takpanna på farstukvist. Mossa förekommer på taket, framförallt den äldre delen. Taket är renoverat i 2 omgångar med olika åldrar på takkonstruktioner. Oklart när äldre delen är utförd. Se kommentar/riskanalys. Taket är endast besiktat från den nyare takstegen och takfoten vid entrén.

Tak, rötskador i underlagstaket runt murstocken.

Då rötskador noterades på vinden och vindskivor rekommenderas det att en snickare kontaktas för kontroll och åtgärd. Det rekommenderas också att en plåtslagare kontaktas för kontroll och åtgärd runt skorstenen.

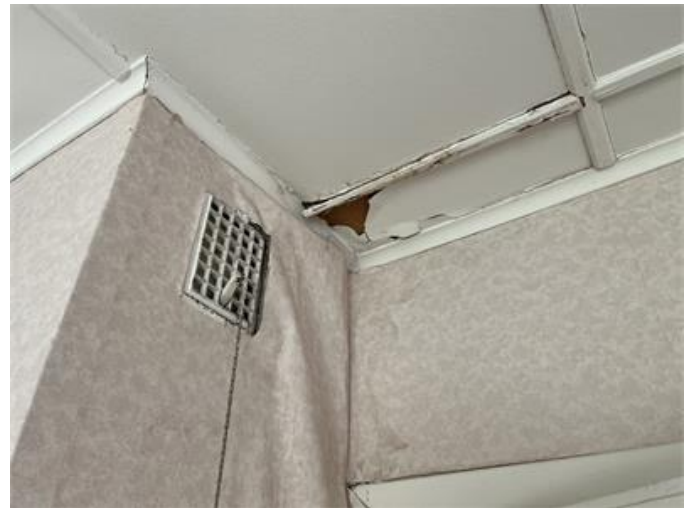
Fuktfläckar i taket i sovrums2.

Fuktfläckarna bör hållas under uppsikt då delar av taket är utbytt men det finns ingen känd historik eller info om fläckarna. Vid misstanke om skada bör en fackman kontaktas.

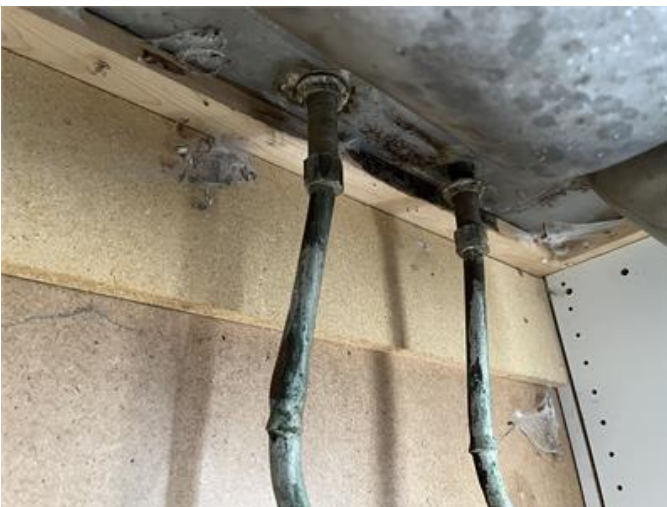
Äldre vatteninstallationer med brister medför en ökad risk för fuktrelaterade skador.

Kök, äldre vatteninstallationer med rost/ärgningar.

Det rekommenderas också att man installerar fuktskydd som skadeförebyggande åtgärder.

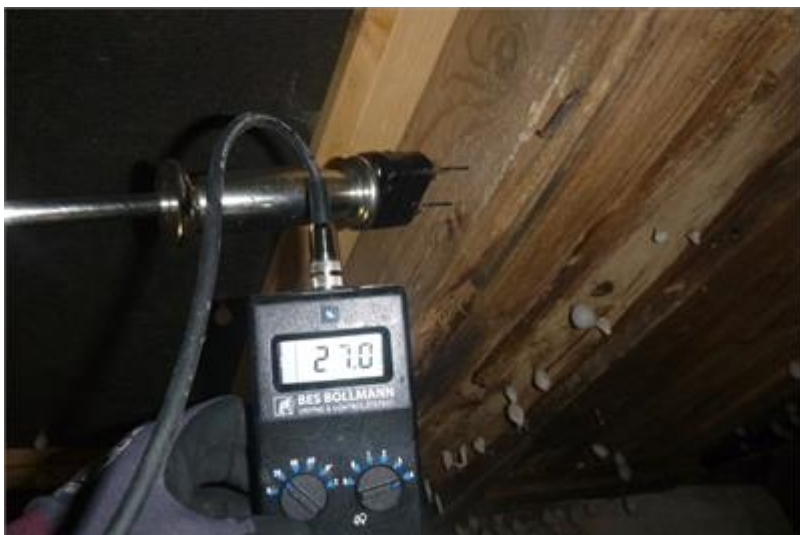
Avvikande unken/mikrobiell lukt upplevdes vid tillträde till utrymmet.
Fuktgenomslag noterades på nederkant av grundmuren.
Organiskt material på marken med mikrobiella skador.
Missfärgningar noterades på blindbottensnivåerna.
Rötskador noterades i syll, bl.a. östra delen ovanför luckan.
Mikrobiella angrepp noterades allmänt.

Kontroll av konstruktionen utfördes genom stickprovsmässig fuktmätning i syll, bärlinor och golvreglar.
Fuktvärden över gränsvärde för mikrobiell tillväxt uppmättes.
Fuktkvoten i uppmättes till 23-29% i torpargrunden och 20-22 i plintgrunden.
Risk för mikrobiell tillväxt föreligger vid en fuktkvot på 17% och rötskador >28%.
